MEMO 033/2018

LAUDO DE VISTORIA E AVALIAÇÃO IPSEMA

**CONDIÇÕES FÍSICAS DE FUNCIONAMENTO E AVALIAÇÃO DO IMÓVEL PARA
POSSÍVEL AQUISIÇÃO PELO INSTITUTO DE PREVIDENCIA DOS SERVIDORES
DE AÇAILÂNDIA - IPSEMA**

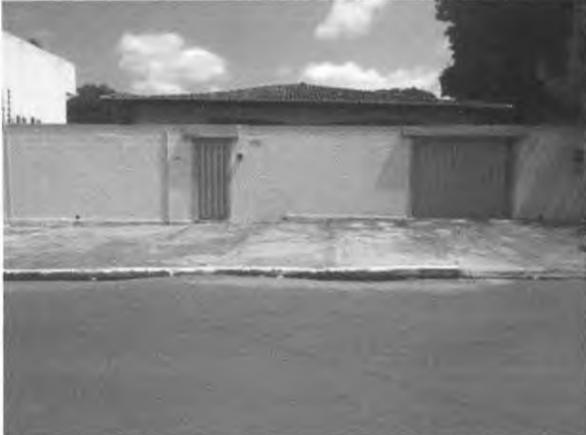
FOTO	DESCRIÇÃO
<p data-bbox="418 508 890 538">FOTO 1 – FACHADA PRINCIPAL</p>

<p data-bbox="982 508 1543 749">Fachada frontal apresentando a edificação em pavimento térreo e que está localizada em uma área onde há facilidade para estacionamento de veículos e em uma via de fácil acesso.</p>
<p data-bbox="470 1022 838 1052">FOTO 2 – LOCALIZAÇÃO</p>

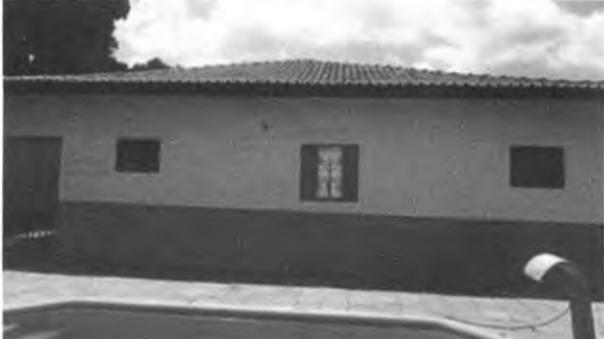
A edificação é coberta com telha cerâmica tipo paulista, apresentando uniformidade, e sem vazamentos aparentes com madeiramento em bom estado de conservação; será necessário fazer uma revisão na cobertura afim de reparar alguns danos ocasionados pelo tempo.

<p data-bbox="982 1512 1543 1657">Cobertura em telha cerâmica tipo paulista em bom estado de conservação.</p>

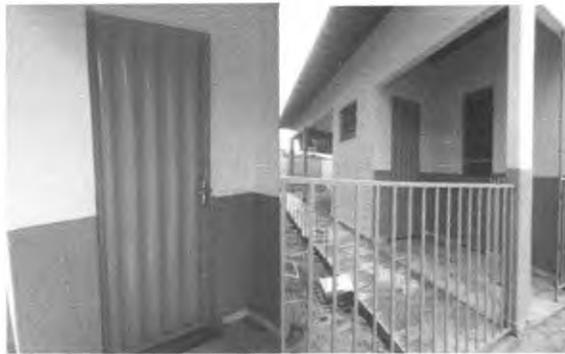
FOTO 4 – DETALHE ESQ. METÁLICAS

Nos ambientes em que foram utilizadas as esquadrias de alumínio, à época em que foram instaladas, são de materiais de boa qualidade e apresentam bom estado de conservação. Também foram colocadas grades de ferro para proteção de janelas.

Esquadrias metálicas como portas, janelas e gradis em bom estado de conservação.

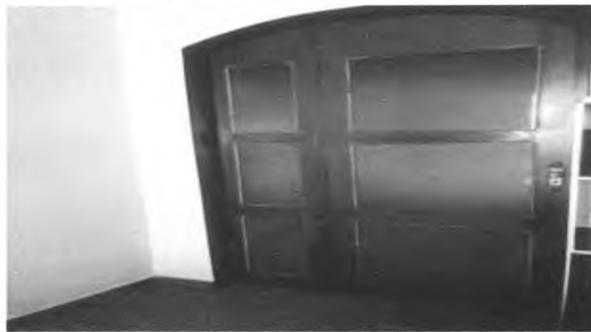
FOTO 6 – DETALHE ESQUAD. MADEIRA

Os diversos ambientes do imóvel possuem portas de madeira com dimensões comerciais que, à época em que foram assentadas, receberam o devido tratamento com pintura, ferragens e afins e que, para a idade aparente do imóvel, estão em bom estado de conservação, embora sejam necessários alguns reparos de rotina.

As portas são de madeira e estão em bom estado de conservação muito embora seja necessária uma revisão de rotina.

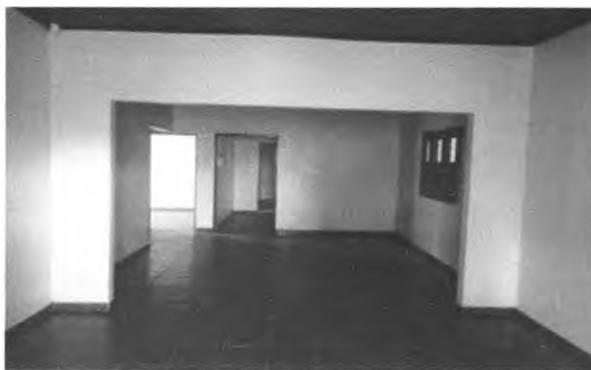
FOTO 7 – DETALHE REVESTIMENTO

As paredes internas são revestidas com argamassa de cimento e areia, recebendo pintura PVA.

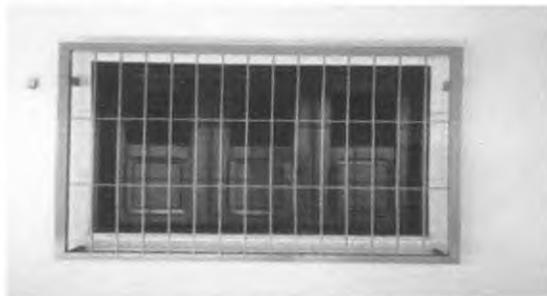
FOTO 8 – DETALHE ESQU. FERRO

Em algumas janelas há a proteção com grades de ferro, que se apresentam em bom estado de conservação.

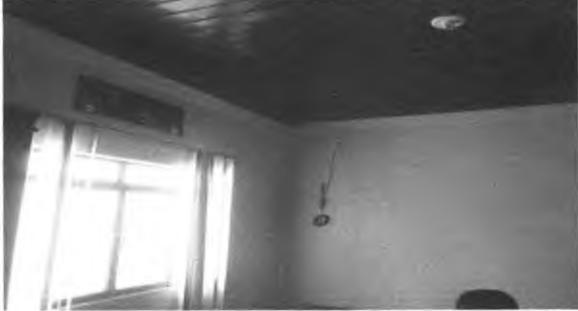
FOTO 9 – DETALHE FORRO MADEIRA

Forro de madeira aplicado na área do imóvel e em bom estado de conservação.
FOTO 10 – PORTÃO DE ENTRADA

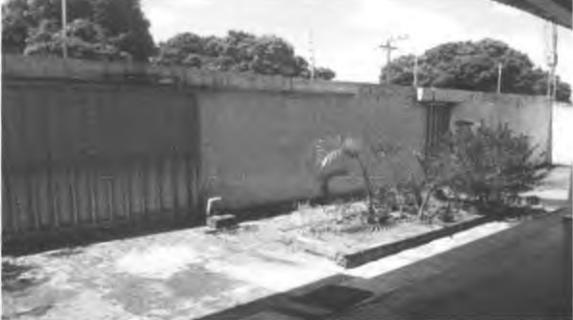
Fabricado em ferro, possui motor para acionamento elétrico remoto
