PREFEITURA MUNICIPAL DE AÇAILÂNDIA  
SECRETARIA DE INFRAESTRUTURA E URBANISMO

**LAUDO DE VISTORIA E AVALIAÇÃO Nº. 024/2017-2018 – SINURB**

**CONDIÇÕES FÍSICAS DE FUNCIONAMENTO E AVALIAÇÃO DO IMÓVEL  
PARA EXECUÇÃO DE LOCAÇÃO PELO MUNICÍPIO DE AÇAILÂNDIA**

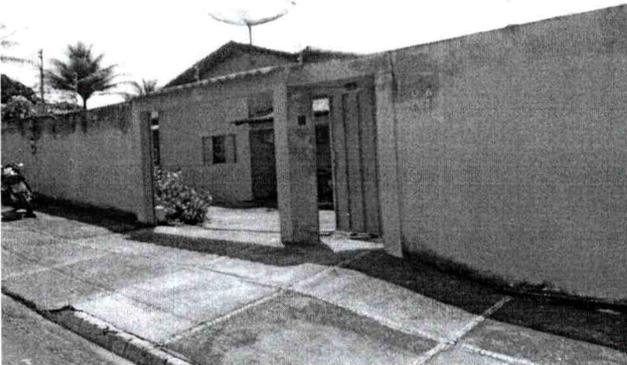
FOTO	DESCRIÇÃO
<p>FOTO 1 - FACHADA</p>

Fachada apresentando a edificação em pavimento térreo, em local de fácil acesso.
<p>FOTO 2 – LOCALIZAÇÃO</p>

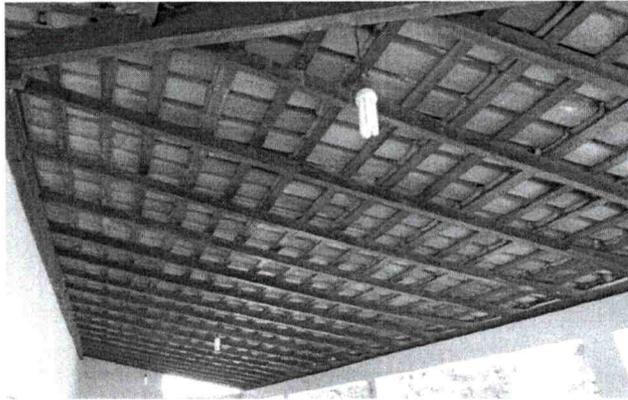
**FOTO 3 - COBERTURA**

A edificação é coberta com telha cerâmica tipo paulista, apresentando uniformidade, e sem vazamentos aparentes com madeiramento em bom estado de conservação;

Cobertura em telha cerâmica tipo paulista em bom estado de conservação. O madeiramento também apresenta bom estado de conservação.

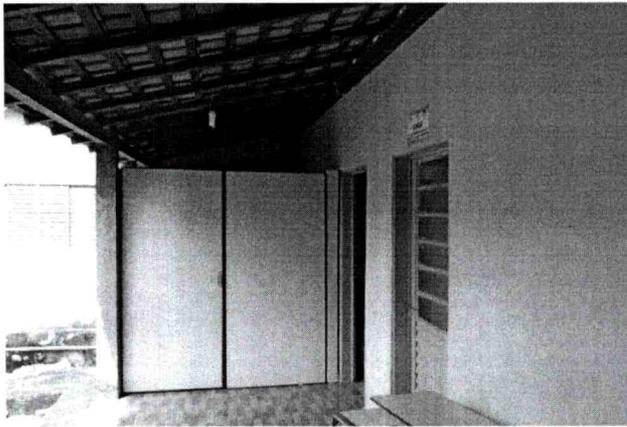
**FOTO 4 - DETALHE PISO E DIVISÓRIAS**

Piso cerâmico esmaltado, colocado em salas, varandas, banheiros e outras áreas do imóvel. Divisórias tipo Eucatex.

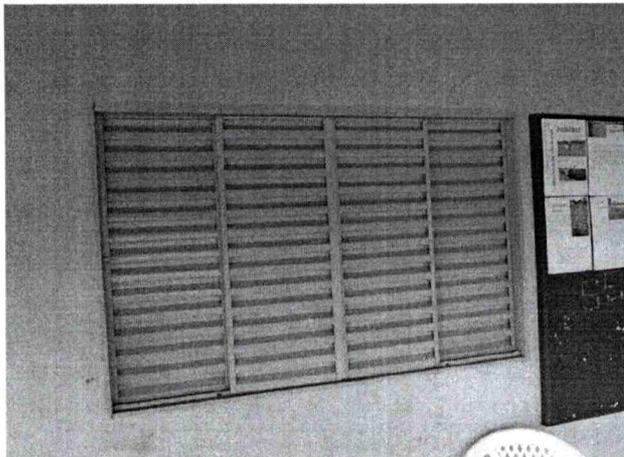
**FOTO 6 - DETALHE ESQUAD. FERRO**

Janelas em esquadrias de ferro tipo Sarsazac estão em quase todas as janelas da edificação e em algumas portas.

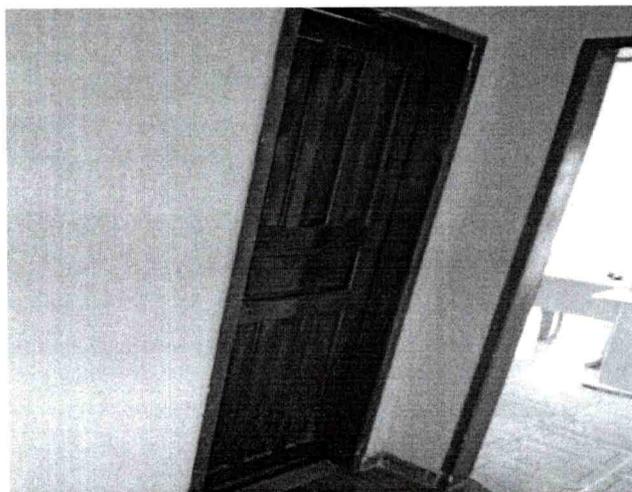
**FOTO 8 – DET. ESQUAD. DE MADEIRA**

Algumas Portas e Janelas são madeira, apresentando bom estado de conservação.

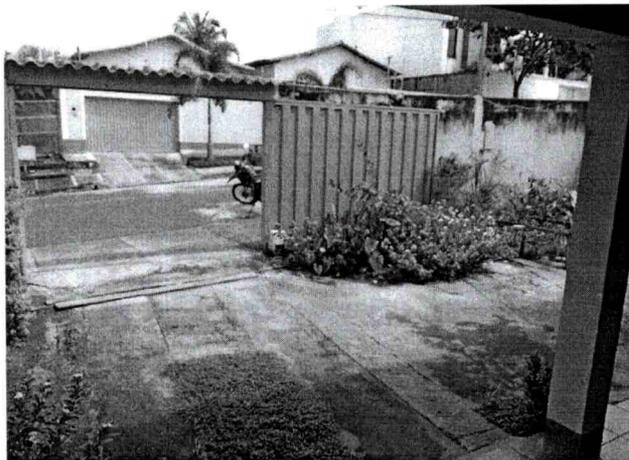
FOTO 10 – PORTÃO DE ENTRADA

Portão de ferro de abrir para acesso de pessoas e veículos ao pátio principal do imóvel.
