PREFEITURA MUNICIPAL DE AÇAILÂNDIA
SECRETARIA DE INFRAESTRUTURA E URBANISMO

LAUDO DE VISTORIA E AVALIAÇÃO Nº. 001/2022 – SINURB

**CONDIÇÕES FÍSICAS DE FUNCIONAMENTO E AVALIAÇÃO DO IMÓVEL PARA
POSSÍVEL LOCAÇÃO PELO MUNICÍPIO DE AÇAILÂNDIA, DE INTERESSE DO
SAAE**

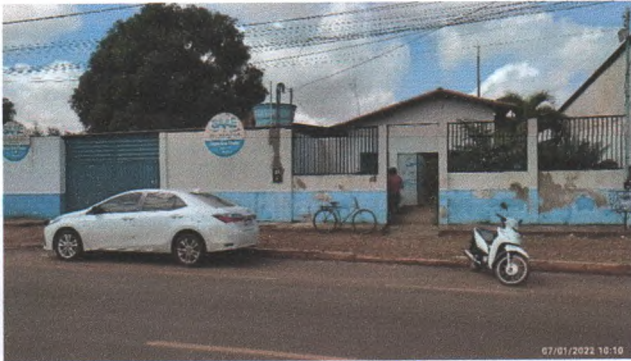
<p data-bbox="895 801 1481 1003">Apresentando estacionamento externo, com muro com grades de ferro pintadas e portão de ferro para acesso de pessoas.</p>
<p data-bbox="355 1232 746 1265">FOTO 2 – LOCALIZAÇÃO</p>

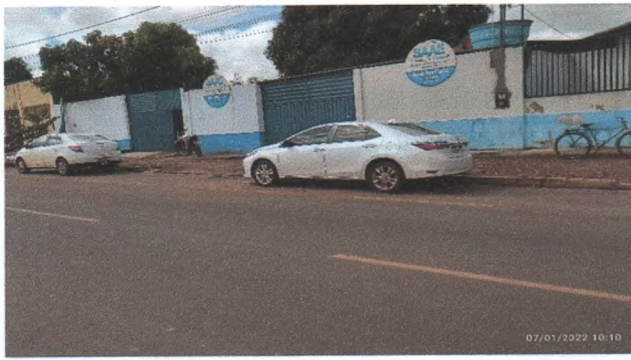
<p data-bbox="895 1232 1481 1377">Localizada em rua com pavimentação asfáltica, com boa trafegabilidade e de fácil acesso.</p>
<p data-bbox="248 1713 858 1747">FOTO 3 – DETALHE FORRO DE GESSO</p>	<p data-bbox="895 1713 1481 1915">Forro com infiltrações ocasionadas por vazamentos no telhado. É necessária uma revisão na cobertura para a correção dos problemas.</p>

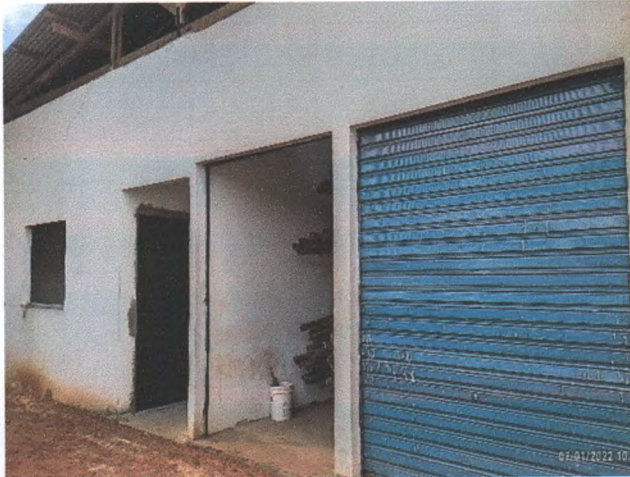
<p>Porta de ferro de enrolar, piso da entrada sem revestimento e cobertura em telhas de fibrocimento.</p>
<p>FOTO 9-DETALHE COBERT. GALPÃO</p>	<p>Cobertura apresentando desgastes por conta de infiltrações, o que pode</p>

<p>danificar o madeiramento. É necessária uma revisão da cobertura.</p>
<p>FOTO 10-DETALHE REVESTIMENTO</p>	<p>Infiltrações em diversos pontos, inclusive nas tomadas elétricas, ocasionando riscos aos usuários.</p>
