Aos 03 (Três) dias de Janeiro de 2022, abre-se o Processo administrativo nº 005/2022, da Dispensa de Licitação nº 001/2022-SAAE, objetivando a Contratação de Pessoa Física para Locação de Imóvel, localizado na Rua 26, Qd. 02, Lt. 09 Bairro Brasil Novo, CEP. 65.930-000, para Funcionamento do escritório Administrativo Açailândia - MA, do SAAE - Serviço Autônomo de Água e Esgoto.

LAUDO DE VISTORIA E AVALIAÇÃO Nº. 002/2022 – SINURB

CONDIÇÕES FÍSICAS DE FUNCIONAMENTO E AVALIAÇÃO DO IMÓVEL PARA  
POSSÍVEL LOCAÇÃO PELO MUNICÍPIO DE AÇAILÂNDIA, DE INTERESSE DO  
SAAE

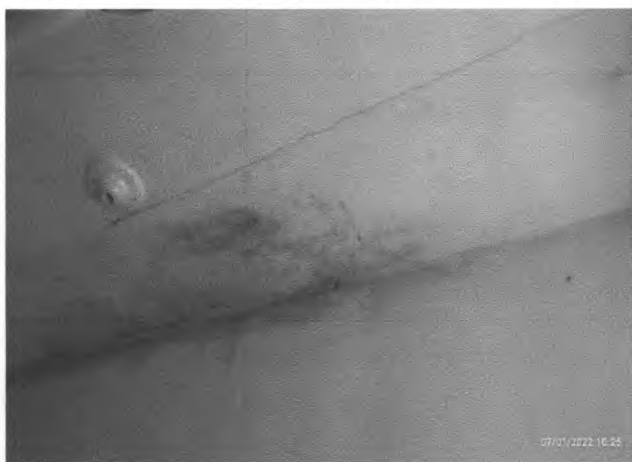
**FOTO 4 – DETALHE FORRO DE GESSO**

Forro apresentando infiltrações por conta de vazamentos no telhado. É necessária uma revisão geral na cobertura.

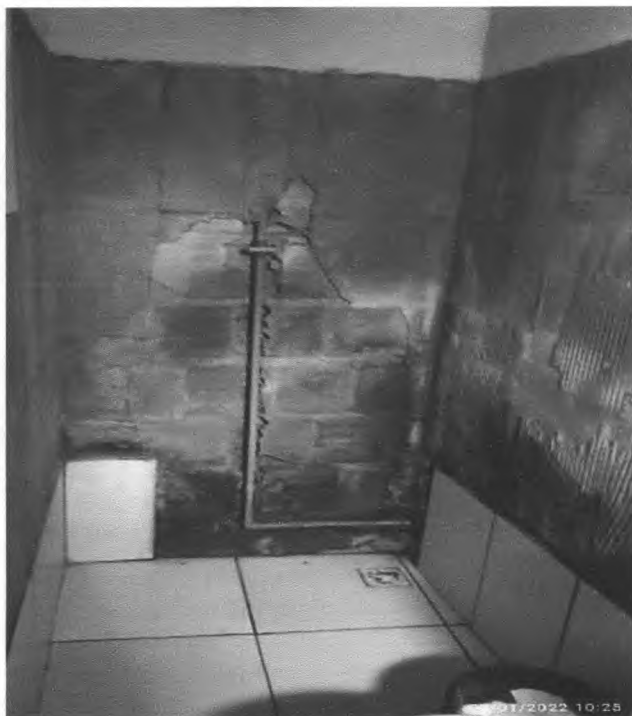
**FOTO 5 – DETALHE REVESTIMENTO**

Algumas paredes apresentam problemas no revestimento, necessitando reparos imediatos.

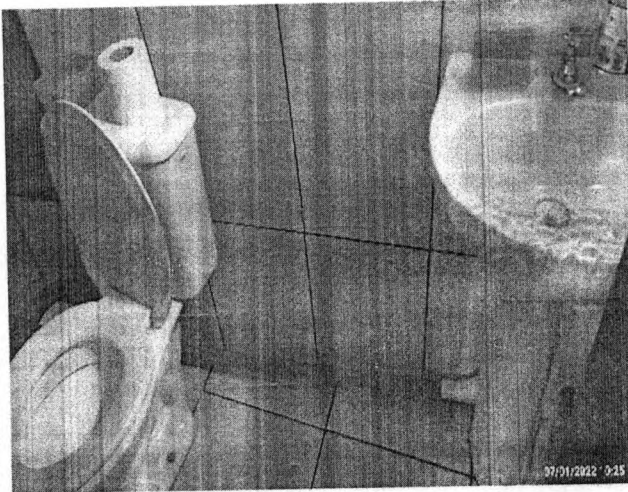
**FOTO 6- DETALHE BANHEIRO**

Louças e metais desgastados, necessitado de reparos ou substituição.
