## RELATÓRIO FOTOGRÁFICO

Objeto: Reforma, urbanização, paisagismo e acessibilidade das calçadas da Rua Marly Sarney setor comercial

Assunto: Relatório fotográfico referente à reforma dos passeios públicos da Rua Marly Sarney

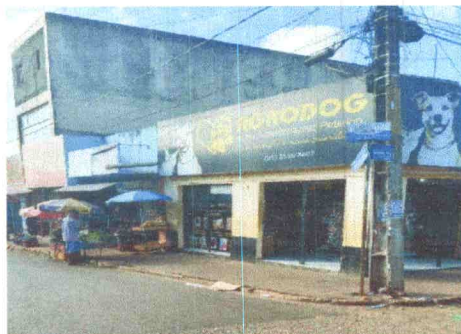
FOTO 1: AUSÊNCIA DE RAMPAS

- 1 - Foto 1, 2, 13 e 14: Esquinas inacessíveis por falta e/ou inadequação de rampas para vencer o desnível.
- 2 - Foto 2, 4, 6, 7, 8, 11 e 12: Passeios desnivelados, proporcionando degraus durante o percurso do pedestre.
- 3 - Foto 3, 5, 9 e 10: Rampas construídas de forma inadequada, com inclinações acima do permitido por norma.
- 4 - Foto 8: Uso de material inadequado no revestimento/pavimentação do passeio público, tornando o trajeto inseguro para o pedestre.
- 5 - Foto 13: Infraestrutura da drenagem pluvial danificada, proporcionando riscos de acidentes.

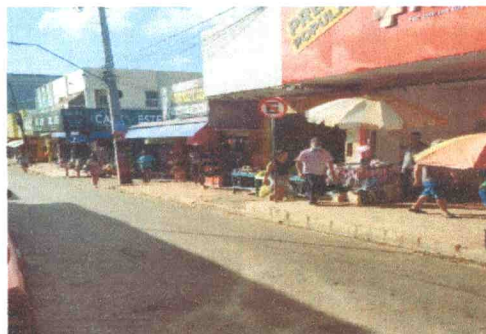
FOTO 2: VARIAÇÃO DE NÍVEIS

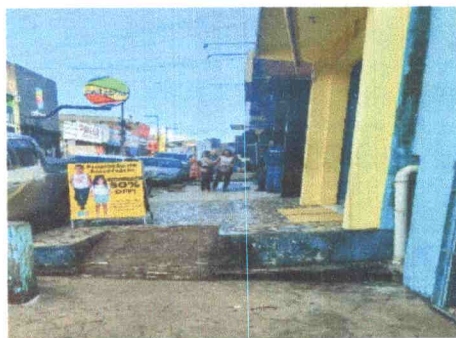
FOTO 3: RAMPA INADEQUADA

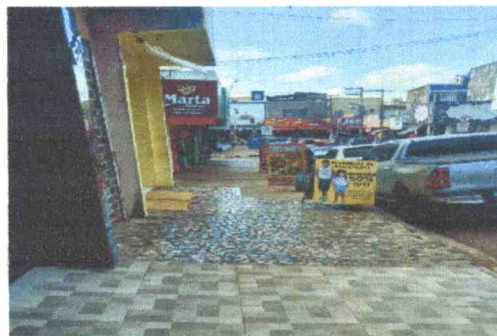
FOTO 4: OBSTÁCULOS NO PASSEIO

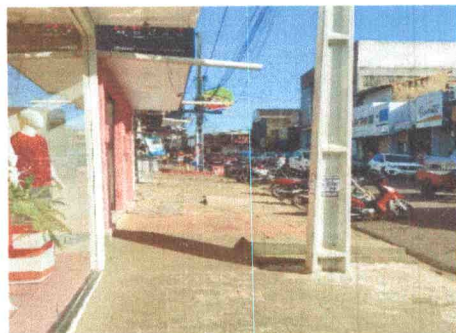
FOTO 5: VARIAÇÃO DE NÍVEIS

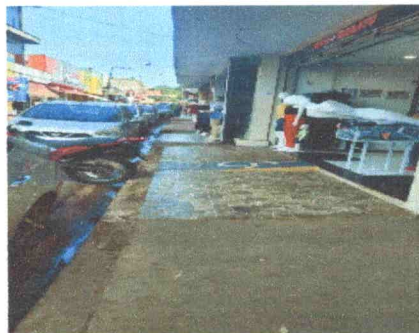
FOTO 6: AUSÊNCIA DE RAMPAS

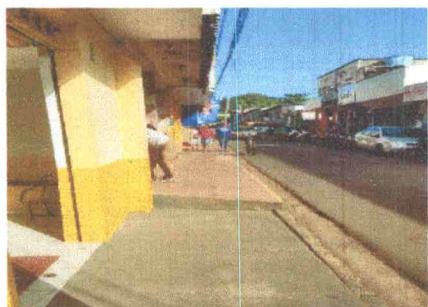
FOTO 7: VARIÇÃO DE NÍVEIS

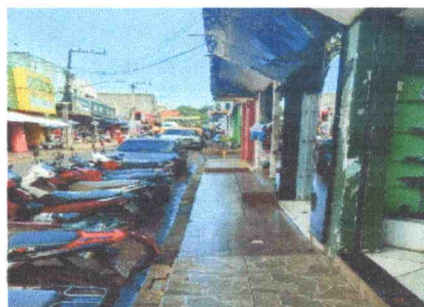
FOTO 8: PAVIMENTAÇÃO INADEQUADA

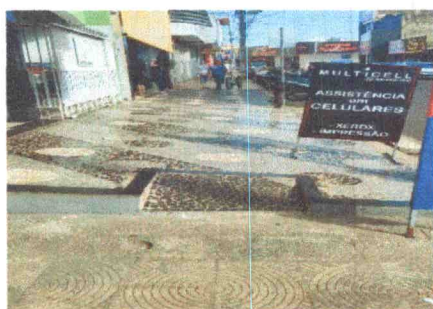
FOTO 9: RAMPA INADEQUADA

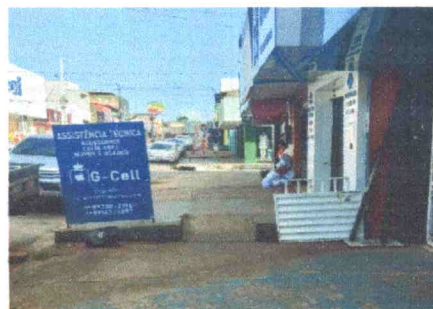
FOTO 10: RAMPA INADEQUADA

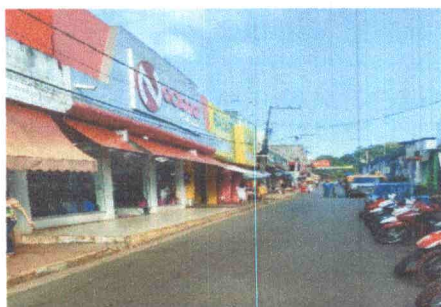
FOTO 11: VARIÇÃO DE NÍVEIS

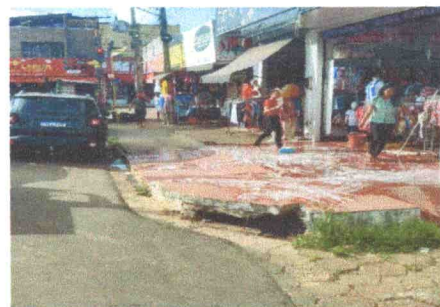
FOTO 12: INFRAESTRUTURA COMPROMETIDA
