MEMO 033/2018

LAUDO DE VISTORIA E AVALIAÇÃO IPSEMA

**CONDIÇÕES FÍSICAS DE FUNCIONAMENTO E AVALIAÇÃO DO IMÓVEL PARA
POSSÍVEL AQUISIÇÃO PELO INSTITUTO DE PREVIDENCIA DOS SERVIDORES
DE AÇAILÂNDIA - IPSEMA**

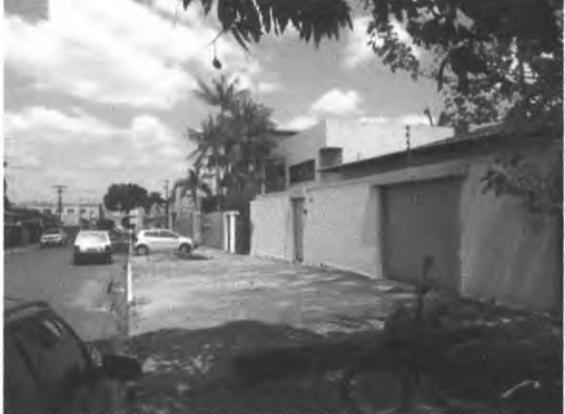
<p data-bbox="982 1022 1543 1212">Localizado à Rua Maranhão, nº 1708, Bairro Getat, o imóvel fica em local de fácil acesso, com ruas pavimentadas com asfalto.</p>
<p data-bbox="487 1512 821 1542">FOTO 3 - COBERTURA</p>
