PREFEITURA MUNICIPAL DE AÇAILÂNDIA  
SECRETARIA DE INFRAESTRUTURA E URBANISMO

**LAUDO DE VISTORIA E AVALIAÇÃO Nº. 024/2017-2018 – SINURB**

**CONDIÇÕES FÍSICAS DE FUNCIONAMENTO E AVALIAÇÃO DO IMÓVEL  
PARA EXECUÇÃO DE LOCAÇÃO PELO MUNICÍPIO DE AÇAILÂNDIA**

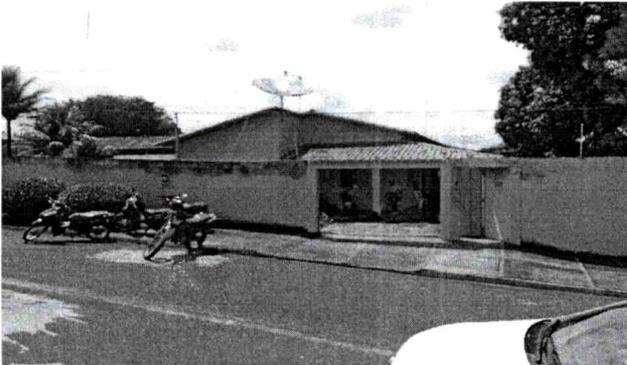
Localizado à Av. Tocantins, Qd 08, número 11, Jardim América, o imóvel fica localizado em uma área onde há facilidade para estacionamento de veículos e em uma via de fácil acesso.
