Aos 03 (Três) dias de Janeiro de 2022, abre-se o Processo administrativo nº 005/2022, da Dispensa de Licitação nº 001/2022-SAAE, objetivando a Contratação de Pessoa Física para Locação de Imóvel, localizado na Rua 26, Qd. 02, Lt. 09 Bairro Brasil Novo, CEP. 65.930-000, para Funcionamento do escritório Administrativo Açailândia - MA, do SAAE - Serviço Autônomo de Água e Esgoto.

LAUDO DE VISTORIA E AVALIAÇÃO Nº. 002/2022 – SINURB

CONDIÇÕES FÍSICAS DE FUNCIONAMENTO E AVALIAÇÃO DO IMÓVEL PARA  
POSSÍVEL LOCAÇÃO PELO MUNICÍPIO DE AÇAILÂNDIA, DE INTERESSE DO  
SAAE

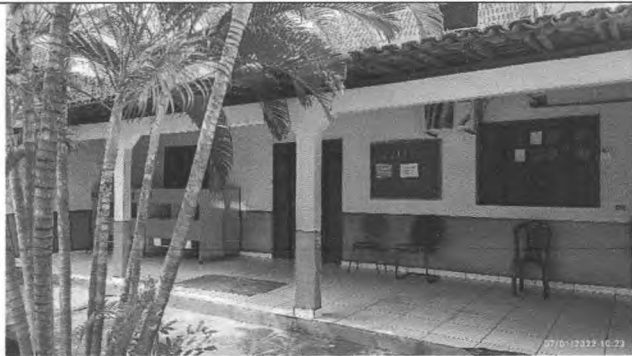
**FOTO 4 – DETALHE FORRO DE GESSO**

Forro apresentando infiltrações por conta de vazamentos no telhado. É necessária uma revisão geral na cobertura.

A edificação é coberta com telha cerâmica tipo paulista, apresentando uniformidade, e sem vazamentos aparentes com madeiramento em bom estado de conservação; será necessário fazer uma revisão na cobertura afim de reparar alguns danos ocasionados pelo tempo.
